# 西青区精武镇程村排水河综合治理工程 水土保持设施验收报告

建设单位：天津市西青区精武镇农业服务中心

编制单位：天津泰来勘测设计有限公司

二〇一九年五月

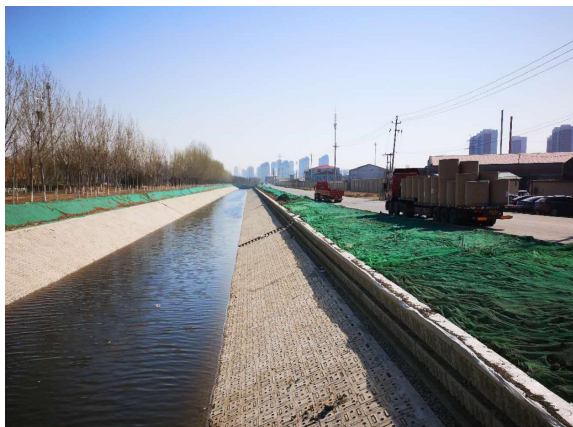
主体工程区苫盖

主体工程区密目网苫盖  $135000\text{m}^2$ ；施工生产生活区堆料场地密目网苫盖  $600\text{m}^2$ ；临时堆土场区密目网苫盖  $35500\text{m}^2$ ，填土草袋拦挡  $1600\text{m}^3$ ；弃渣场区密目网苫盖  $40000\text{m}^2$ 。采用的密目网规格为 1800 目/ $100\text{cm}^2$ 。

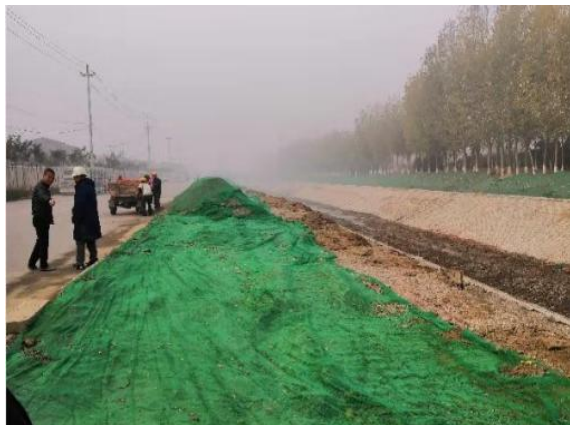
临时堆土场、弃渣场苫盖
