西青区辛口镇改道南片区水环境治理  
及水系连通工程  
水土保持设施验收报告

建设单位：天津市西青区辛口镇农业服务中心

编制单位：天津泰来勘测设计有限公司

二〇一九年九月

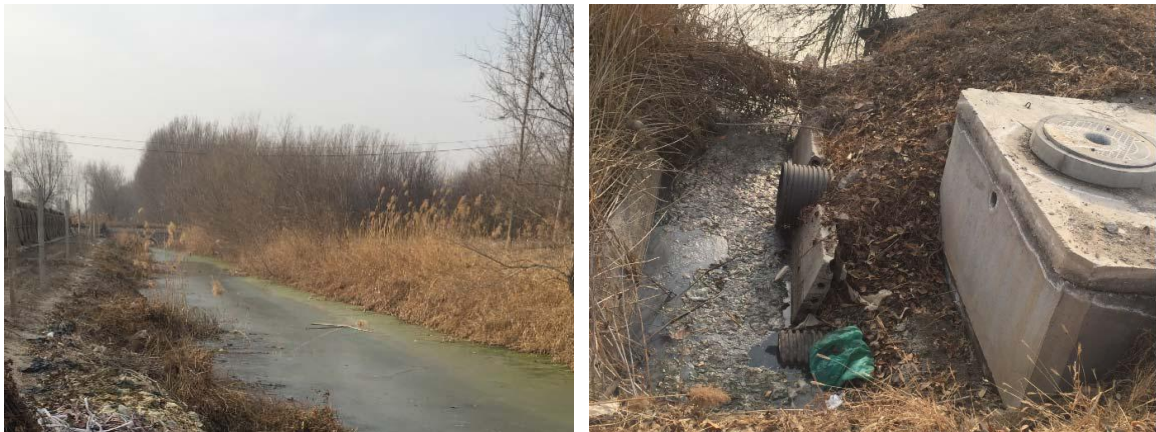
图 1.2-1 工程现状图

根据现场调研，项目区目前存在的主要问题有以下几个方面：水体污染，水环境恶化；沟渠淤积严重，沟渠水系不畅通；改道南泵站及自流闸老化失修严重，排涝能力下降，影响水体置换。项目区现状见图 1.2-1。

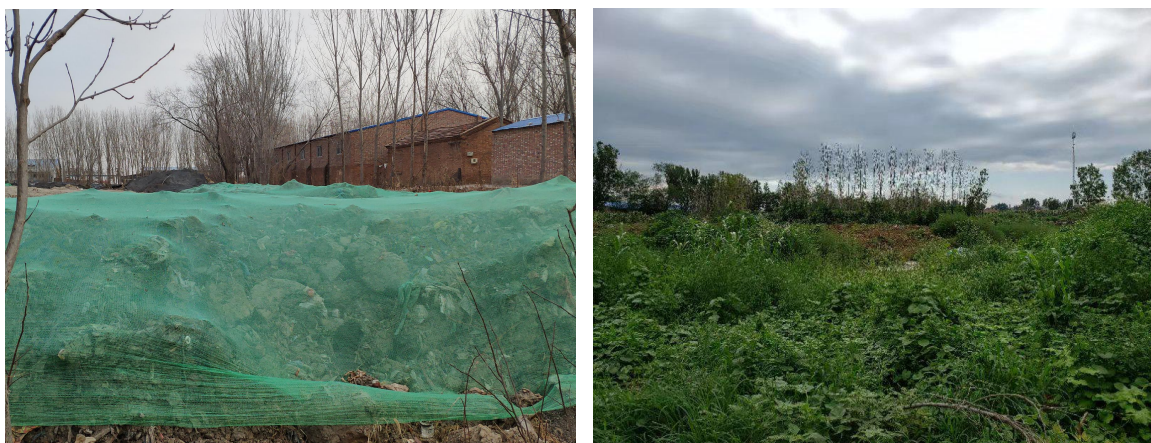
弃渣场完工前后照片

弃渣由建设单位统一协调至第六埠村的废弃沟坑。弃渣场占地面积约  $1.75\text{hm}^2$ ，地理位置为东经  $116^\circ 56' 7.09''$ ，北纬  $39^\circ 03' 47.81''$ ，平均运距约  $2\text{km}$ 。
