西青区辛口镇改道南片区水环境治理 及水系连通工程 水土保持监测总结报告

建设单位: 天津市西青区辛口镇农业服务中心

编制单位: 天津泰来勘测设计有限公司

二〇一九年八月

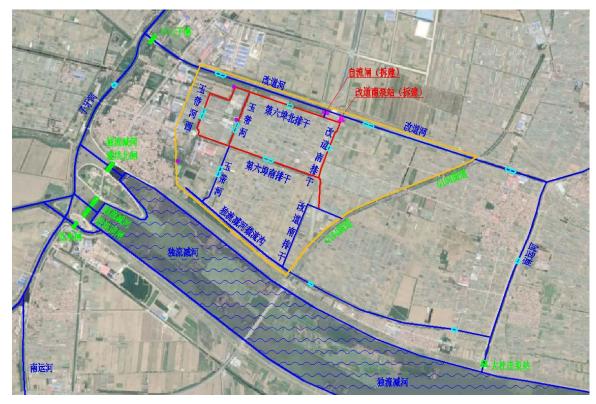
图1.2-2 项目区河流水系分布图

本项目区主要沟渠有7条,包括改道河、独流减河截流沟、玉带河、 玉带河西、第六埠北排干、第六埠南排干、改道南排干。其中玉带河、 玉带河西及第六埠南排干为平坡渠道,水流南北向流通,北通第六埠北排干,经改道南泵站抽水至改道河,南接独流减河截流沟,排至南运河; 改道河为平坡河道,西通子牙河,东接南运河;独流减河截流沟东接南运河,南运河及独流减河截流沟经现有大杜庄泵站抽水排入独流减河。

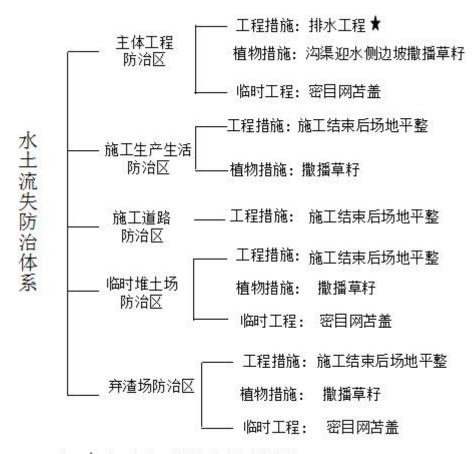
图1.3-1 水土保持防治措施体系

建设单位天津市西青区辛口镇农业服务中心坚持从实际出发,贯彻"预防为主、保护优先、防治并重、因地制宜、因害设防、水土保持与主体工程建设相结合"的思想,注重工程措施与植物措施相结合,水土保持与环境绿化美化相结合,在主体工程中具有水土保持功能工程的基础上,根据各防治分区地形、地质、水土流失特点等,采取了一系列切实可行的水土保持管理措施、防治措施和治理措施,有效地控制了水土流失。本项目水土流失防治体系框图见图1.3-1。

注:★ 表示主体工程具有的水土保持措施

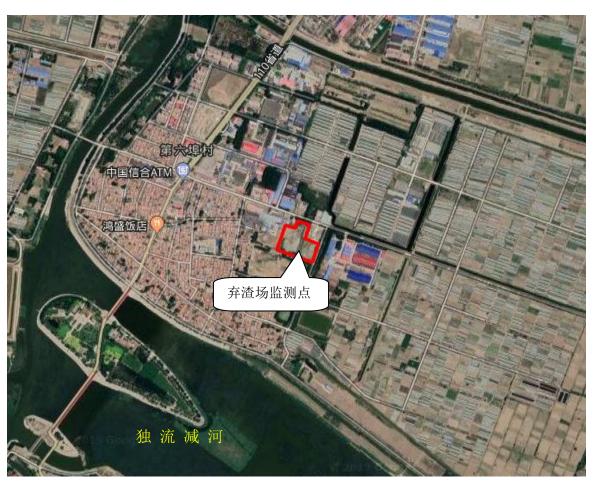
图1.4-1 弃渣场监测点位示意图

场区1个及弃渣场区1个;自然恢复期共设置了2个监测点,临时堆土场区及弃渣场区各1个。监测点布置图详见附图2,弃渣场监测点见图1.4-1。

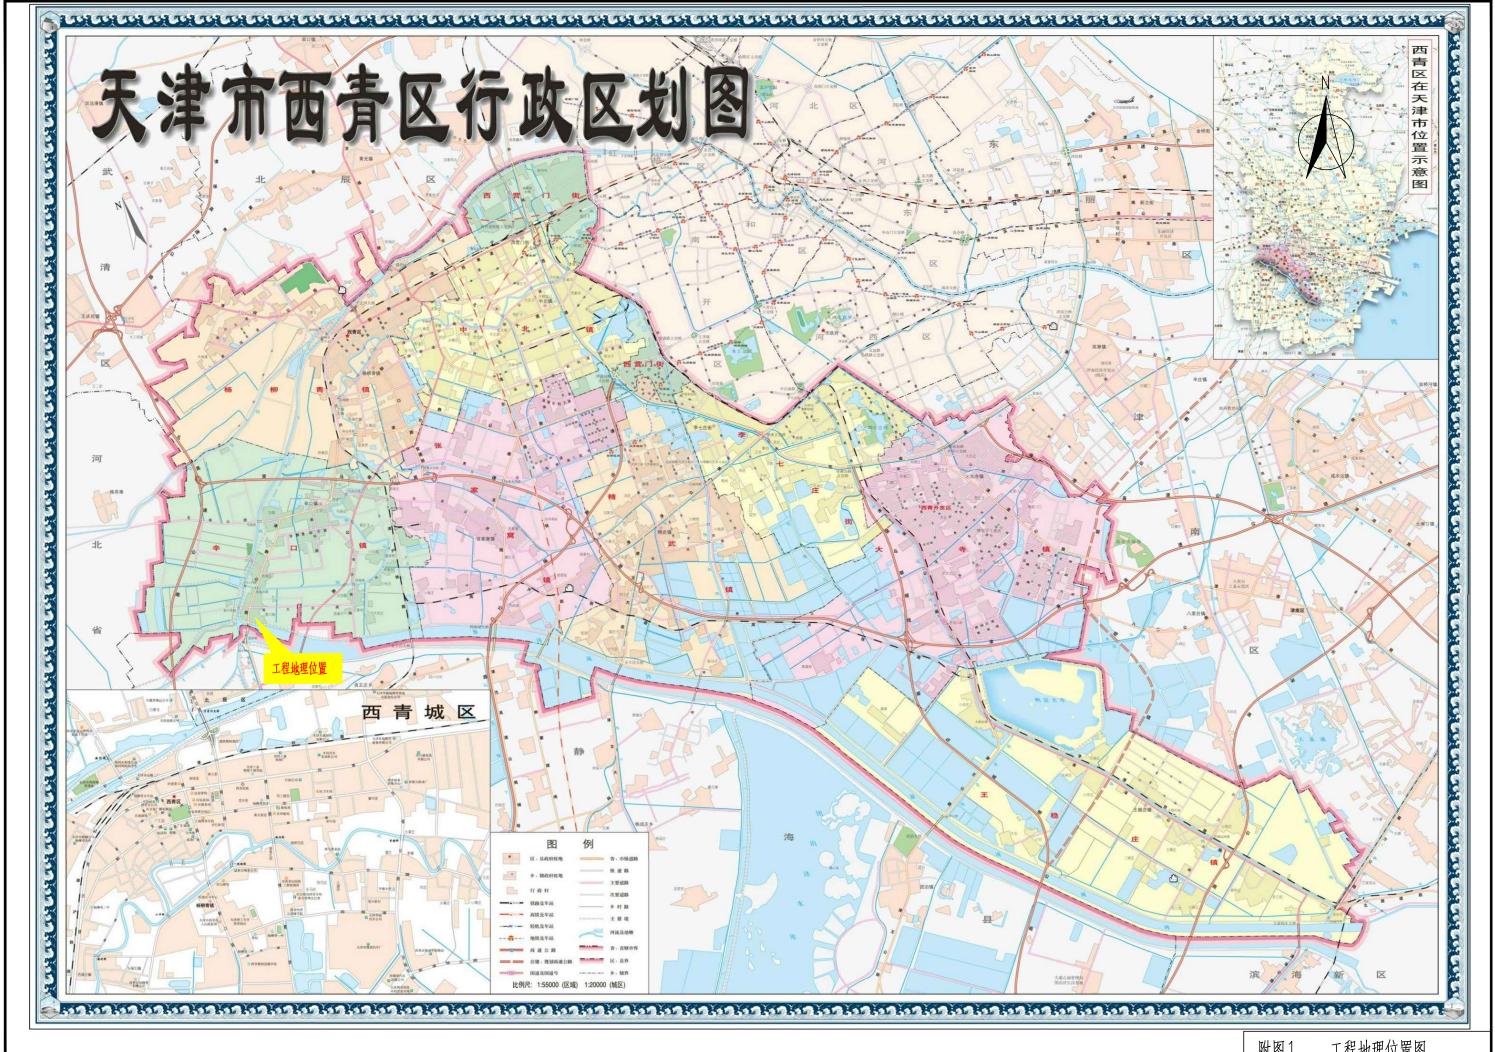
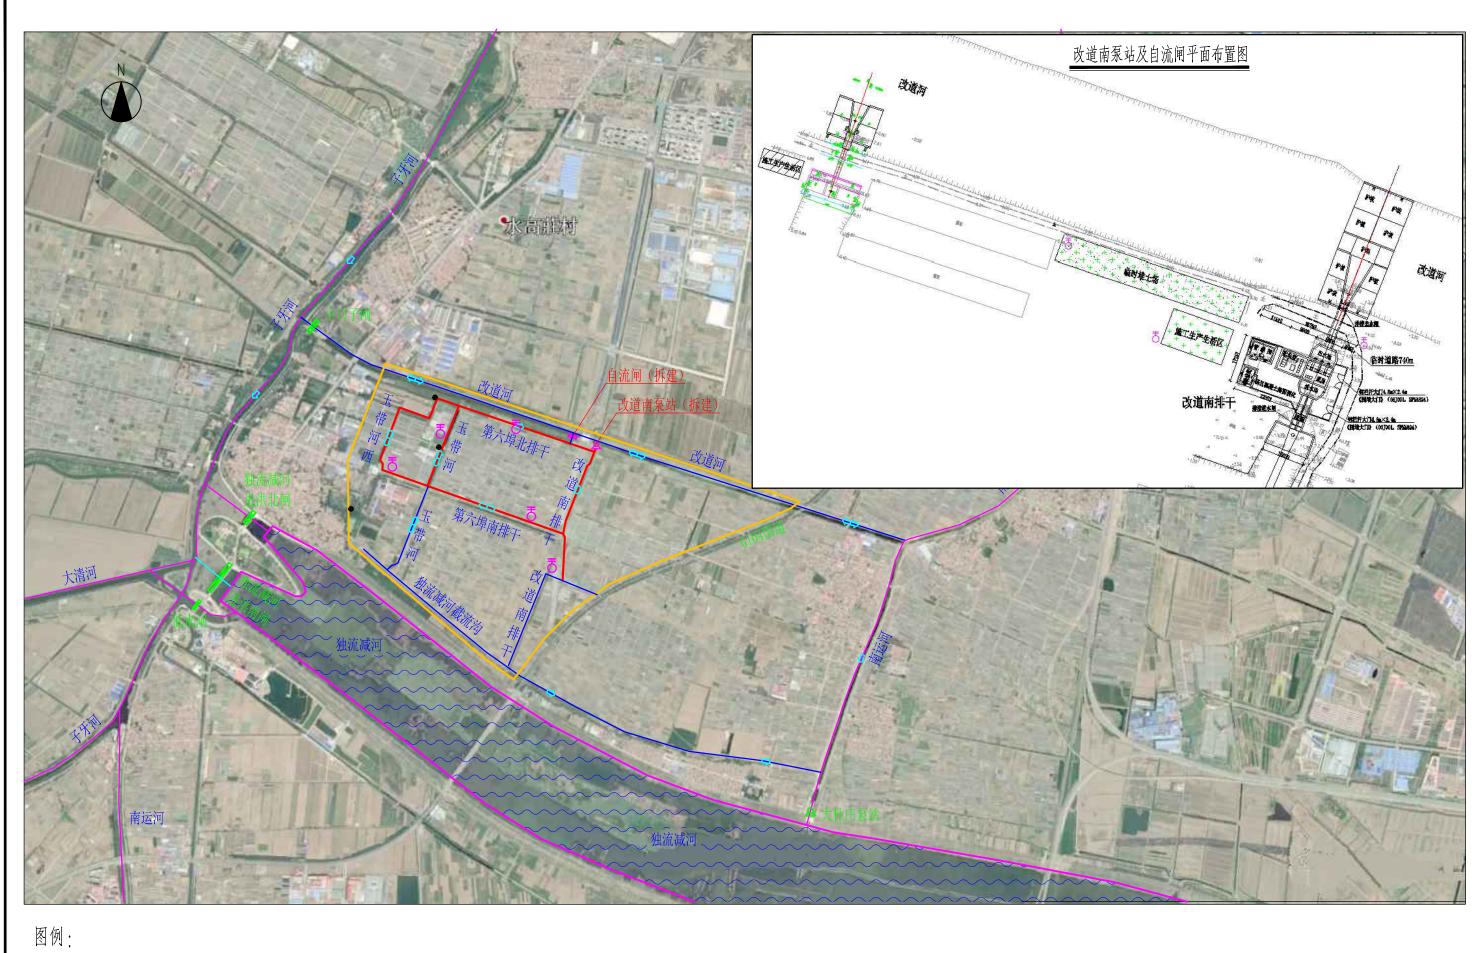
现状沟渠(河道) 本次清淤沟渠 本次拆建泵站 现状泵站 ۵

本次拆建涵闸 片区范围线 ×
