# 静海 90MW 风电项目送出线路工程 水土保持设施验收报告

建设单位：天津阳成新能源有限公司

编制单位：天津普泽工程咨询有限责任公司

二〇二五年七月

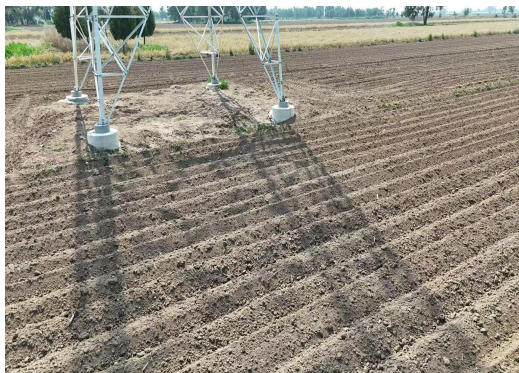
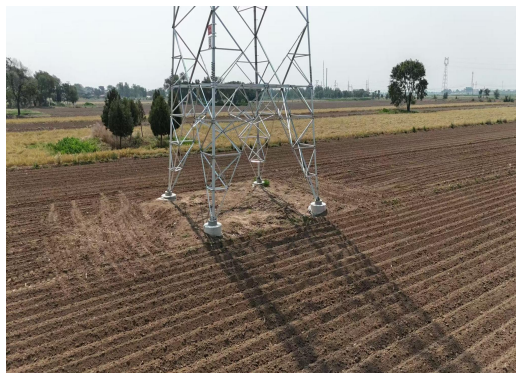
工程措施照片

根据监测结果，本项目实际实施的水土保持工程措施有：实际完成工程措施有：表土剥离 0.16 万  $\text{m}^3$ 、表土回铺 0.16 万  $\text{m}^3$ 、复垦 0.453 $\text{hm}^2$ 、土地平整 0.293 $\text{hm}^2$ 、深耕平整 0.33 $\text{hm}^2$ 。

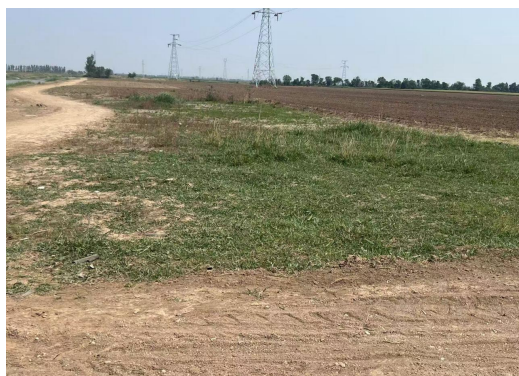
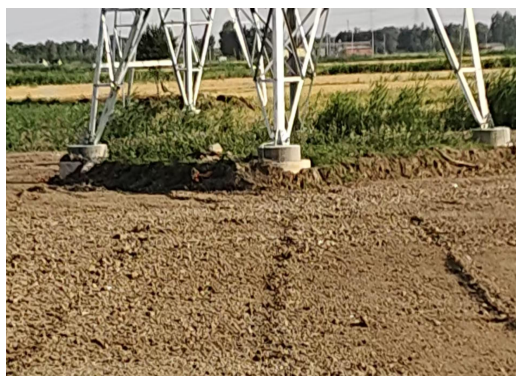
植物措施照片

工程实际实施的植物措施比水土保持方案增加了  $0.20\text{hm}^2$  撒播草籽。主要原因为了更好的恢复植被，提高水土流失治理度，施工生产区  $0.20\text{hm}^2$  由之前的深耕平整变为播撒草籽，故工程措施中增加了  $0.20\text{hm}^2$  撒播草籽。通过监测人员实地勘查，本项目已实施的水土保持植物措施生长情况较好，植物成活率达到 98.0%，可起到防治水土流失和改善生态环境的作用。

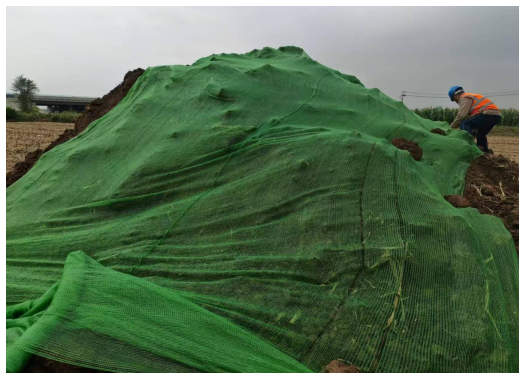
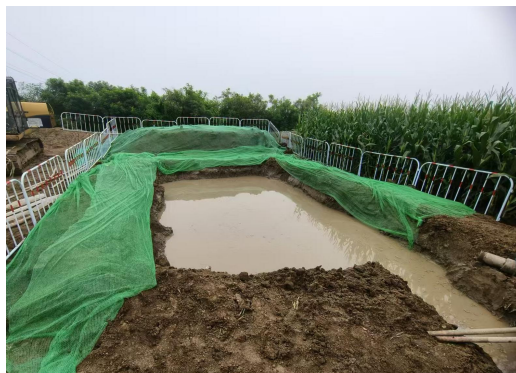
临时措施照片

根据监测资料，本项目实际完成的水土保持临时措施为：泥浆沉淀池 21 座、密目网苫盖共  $3230\text{m}^2$ ，包括开挖裸露面、临时堆土区域及施工生产区临时堆料等苫盖，采用的密目网规格为 1800 目/ $100\text{cm}^2$ 。

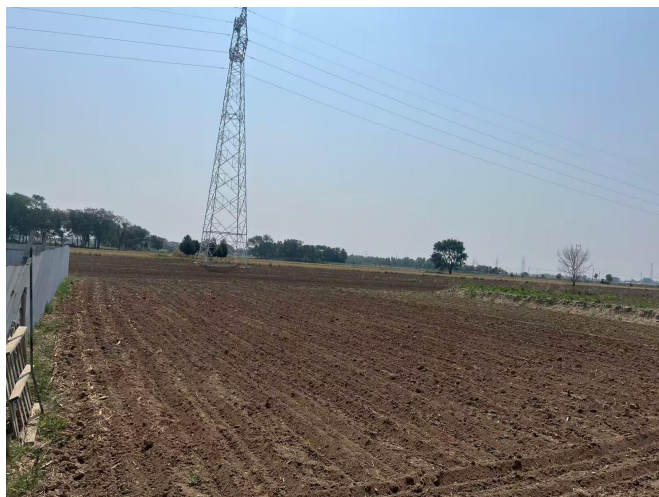
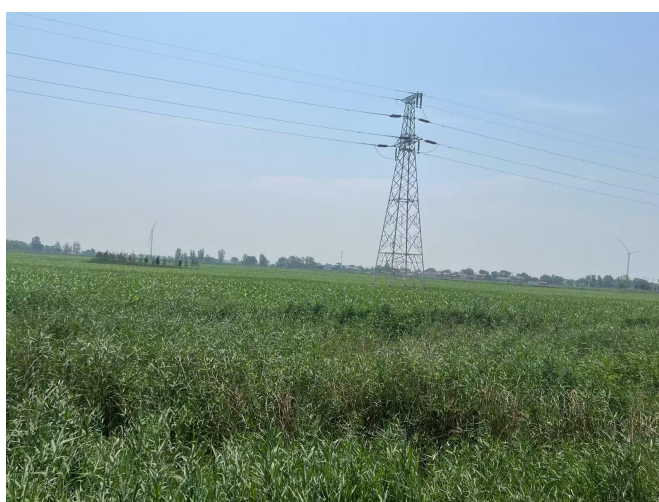
竣工后照片

经实地调查和对相关资料的查阅，本项目水土保持措施布局合理，工程措施和植物措施数量齐全、质量合格，未发现重大质量缺陷；各项水土保持措施运行情况良好，达到了防治水土流失的目的，能够满足国家对开发建设项目水土保持的要求。
